BALISTIQUE – KABOOM DU 10 MAI 2014...

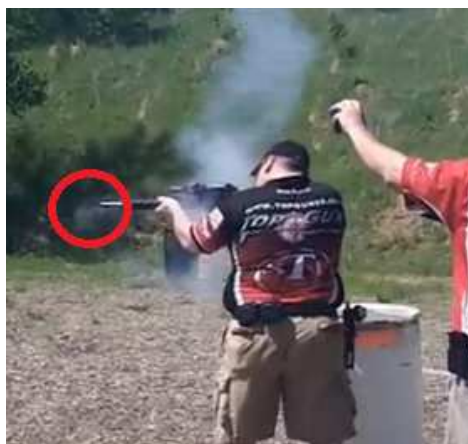
1. Le projectile est sorti du canon
(petit jet de gaz à la bouche du canon à la 53^{ème} seconde)

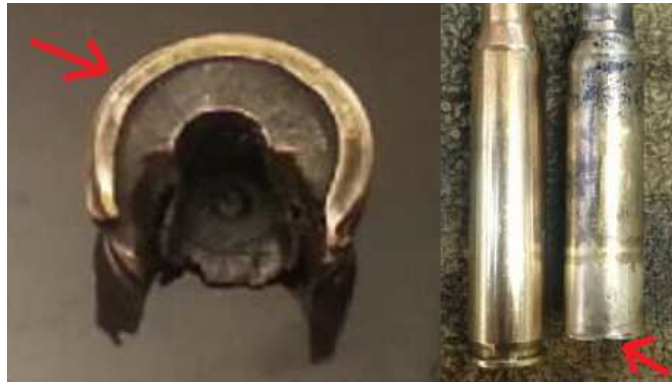
2. La rupture nette et circulaire à la base de la douille à la hauteur de l'espace entre la chambre à cartouche et logement dans la tête de culasse et on distingue aussi un étirement sur les derniers 10-12mm de ce qui reste de la douille.

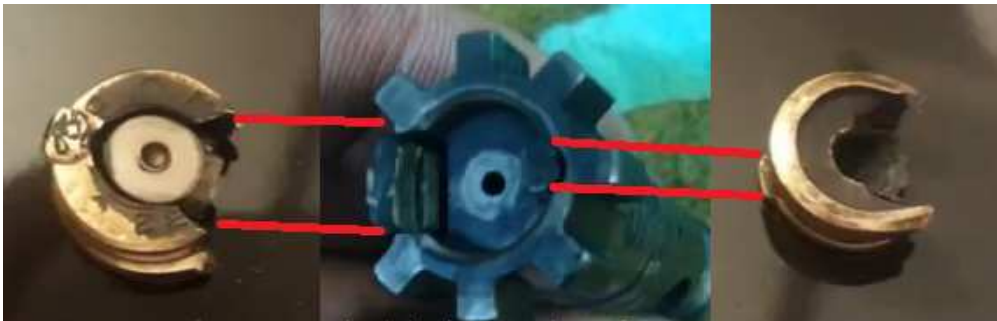
3. L'arrachage d'une partie du culot/bourrelet correspond au logement de l'extracteur, tout comme la déformation de la douille dans le logement de l'éjecteur.

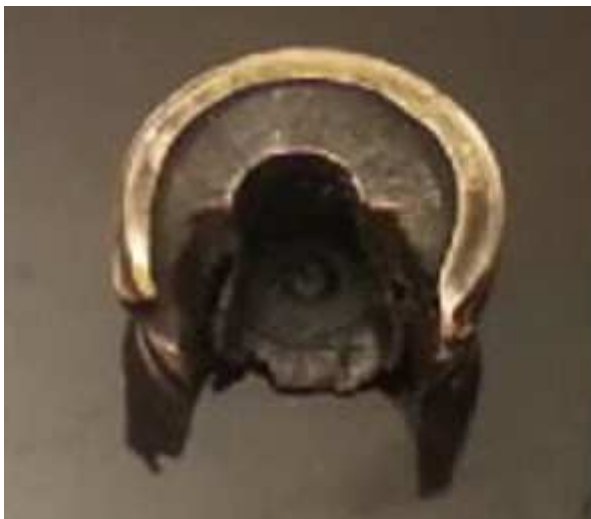
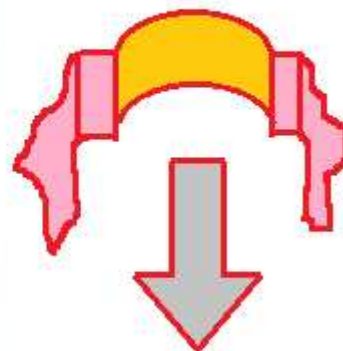
4. La rupture du laiton de la douille est nette et en direction de l'extracteur uniquement

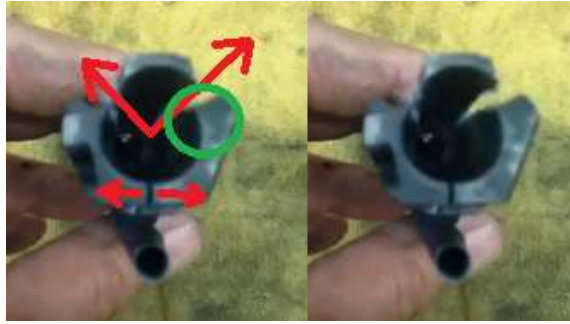
5. La partie arrière de la culasse s'est plus déformée du côté de l'extracteur (vert)

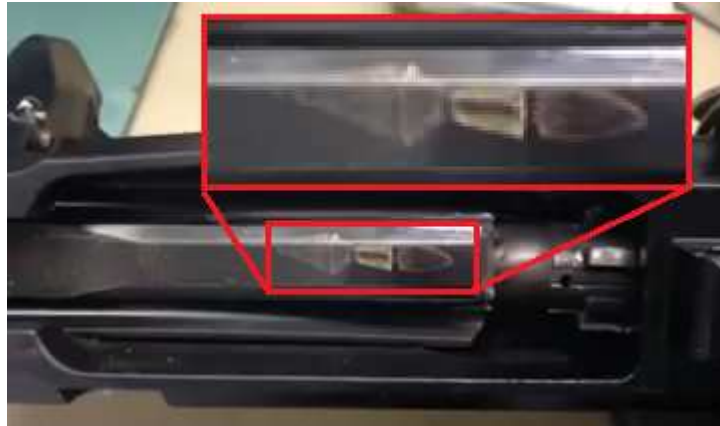
6. L'empreinte de la cartouche en attente dans le magasin indiquant la position de la partie arrière de la culasse au moment de l'explosion. Il n'y a pas de traces de déplacement (ouverture) de la culasse au moment de l'impact.

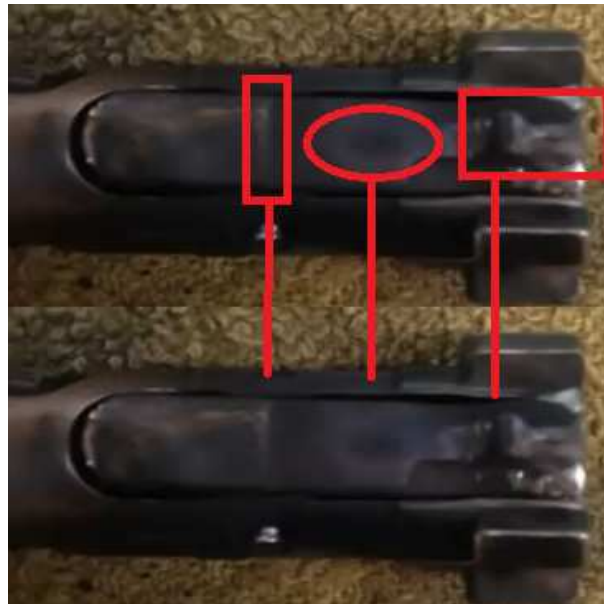
7. Le tenon de l'extracteur ne semble pas abîmé par un mauvais verrouillage (à droite), des traces de déformations sont perceptibles (milieu et à gauche). Ces déformations sont probablement dues à la seule force des gaz.

La cartouche devait être valablement chamberée car aucune trace d'un mauvais verrouillage n'est perceptible sur les photos fournies (7). Le coup est tiré et la dimension inhabituellement grande du flash hole va propulser la poudre contre le culot de l'ogive, changer sa vivacité et générer une "charge creuse" (10). Avant que le projectile ne sorte du canon (1), la douille est étirée vers l'arrière se rompt très nettement à la hauteur de l'espace entre le canon et la culasse (2). Le culot de la douille est propulsé vers l'arrière, sur le logement de la tête de culasse avec une force suffisante pour "étamper" le laiton de la douille dans le logement de l'éjecteur et briser le culot de la douille du côté de l'extracteur (3+4). Les gaz d'échappent notamment par le logement de l'extracteur. L'extracteur étant alors tenu en deux points, soit le tenon et l'axe de rotation de l'extracteur, les gaz vont se loger entre ces deux points et déformer l'extracteur (7). Les gaz pouvant ainsi continuer leur chemin, ils vont tout aussi violemment faire rompre l'arrière de la culasse à la hauteur de ses parties faibles (5). La violence de cette rupture permet de frapper la première cartouche du magasin au point de marquer la culasse de son empreinte, comme un fossile (6). A ce moment, le projectile effectue son parcours dans le canon pour atteindre l'emprunt de gaz qui permettra le déverrouillage de la culasse (8). Tout est fini et la partie manquante de la douille est encore dans l'arme. Elle tombe lors de la première manipulation et n'est pas retrouvée.

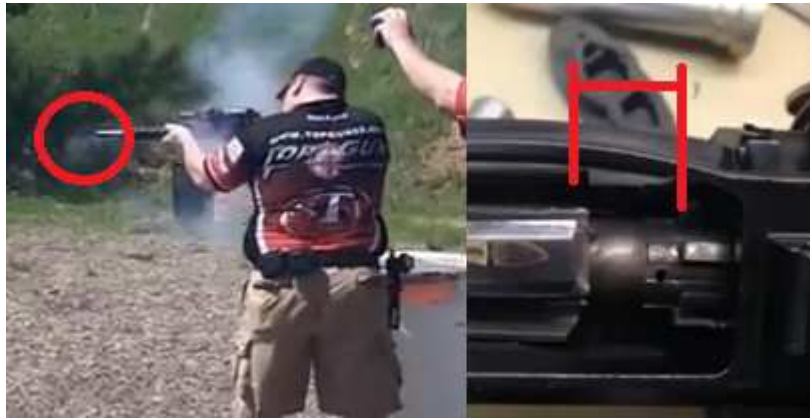
8. Puisque le projectile est sorti, le mécanisme d'emprunt de gaz pour déverrouiller la culasse a pu fonctionner "normalement" dans la mesure de sa force résiduelle et de la résistance des pièces déformées

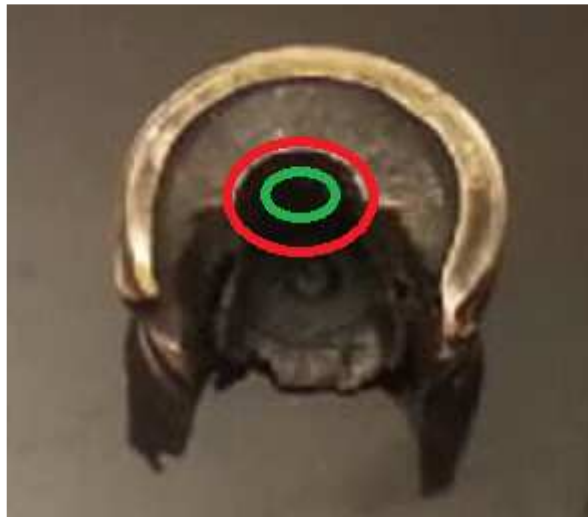
9. Le flash hole est anormalement grand (env. 3mm de diamètre) soit près de 1/3 du diamètre de la douille (rouge) alors que généralement la taille du flash hole est de l'ordre de 1/5 du diamètre pour une 223 (vert)

Pour mémoire, un flash hole trop grand risque de faire comprimer et casser contre le culot du projectile la poudre contenue dans la douille. La poudre étant en partie brisée, sa vivacité est augmentée. Cette charge étant déplacée dans la douille, elle génère une cavité à l'arrière de la cartouche et le phénomène dit de la "charge creuse" apparaît en direction du culot de la douille.

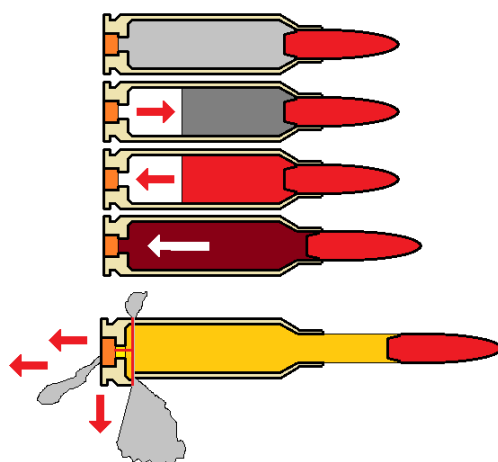
10. Surpression possible due à un flash hole trop grand
