BALISTIQUE – KABOOM DU 10 MAI 2014...

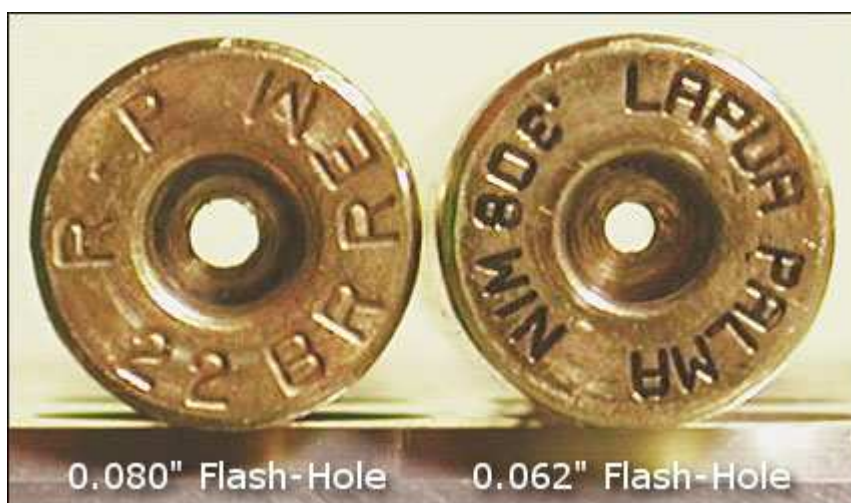
9. Le flash hole est anormalement grand (env. 3mm de diamètre) soit près de 1/3 du diamètre de la douille (rouge) alors que généralement la taille du flash hole est de l'ordre de 1/5 du diamètre pour une 223 (vert)

Pour mémoire, un flash hole trop grand risque de faire comprimer et casser contre le culot du projectile la poudre contenue dans la douille. La poudre étant en partie brisée, sa vivacité est augmentée. Cette charge étant déplacée dans la douille, elle génère une cavité à l'arrière de la cartouche et le phénomène dit de la "charge creuse" apparaît en direction du culot de la douille.
